ZNALECKÝ POSUDEK

č. 1202 – 18 / 2015

**K posouzení technického stavu a stability obvodových konstrukcí stavby
bývalé stodoly patřící k č.p. 20 Mačkov na st. p.č. 16 k.ú. Mačkov**

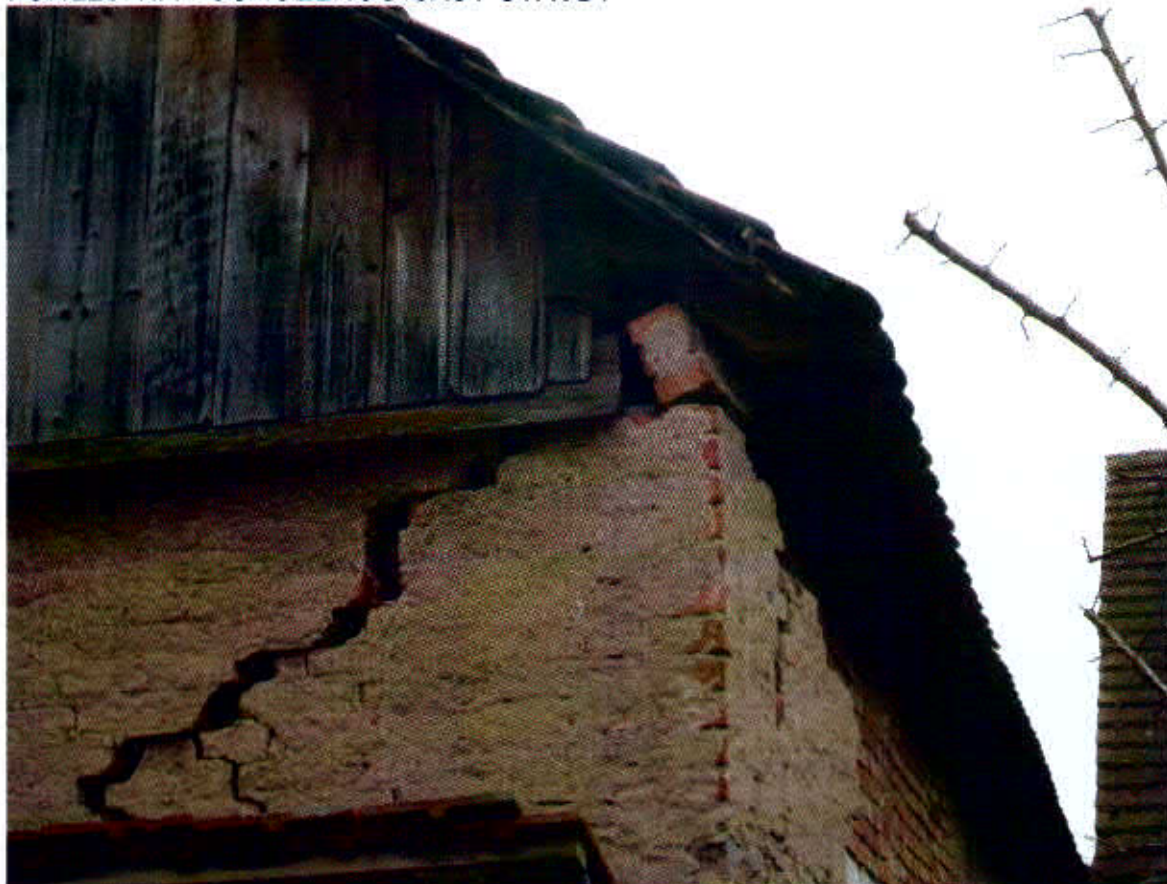
2/ konstrukce je nejvíce poškozena na rohu sousedícím s pozemkem st. p.č. 19/1 k.ú. Mačkov. Její destabilizace je zapříčiněna i zcela vyžilým spojovacím materiálem mezi kameny a cihlami ve zdi. Zcela zde chybí pojivo.

POHLED NA POŠKOZENOU ČÁST STAVBY

Z výše uvedených zjištění je zcela patrné, že část stavby na pozemku p.č. 16 k.ú. Mačkov je zdraví a životu nebezpečná a je nutné provést její odstranění a statické zajištění konstrukce střechy. Pro provedení prací je nutno vypracovat přesný postup bouracích prací a tyto provést odbornou firmou. Práce je nutné provést neprodleně, neboť se jedná o havarijní stav stavby a ohrožuje zdraví a životy lidí a mohou nastat i další škody na majetku při případném dalším zhroucení stavby, které by mohlo být vyvoláno samovolnou destrukcí poškozené části stavby a to zejména destrukcí krovu se střechou a destrukcí štítu budovy.

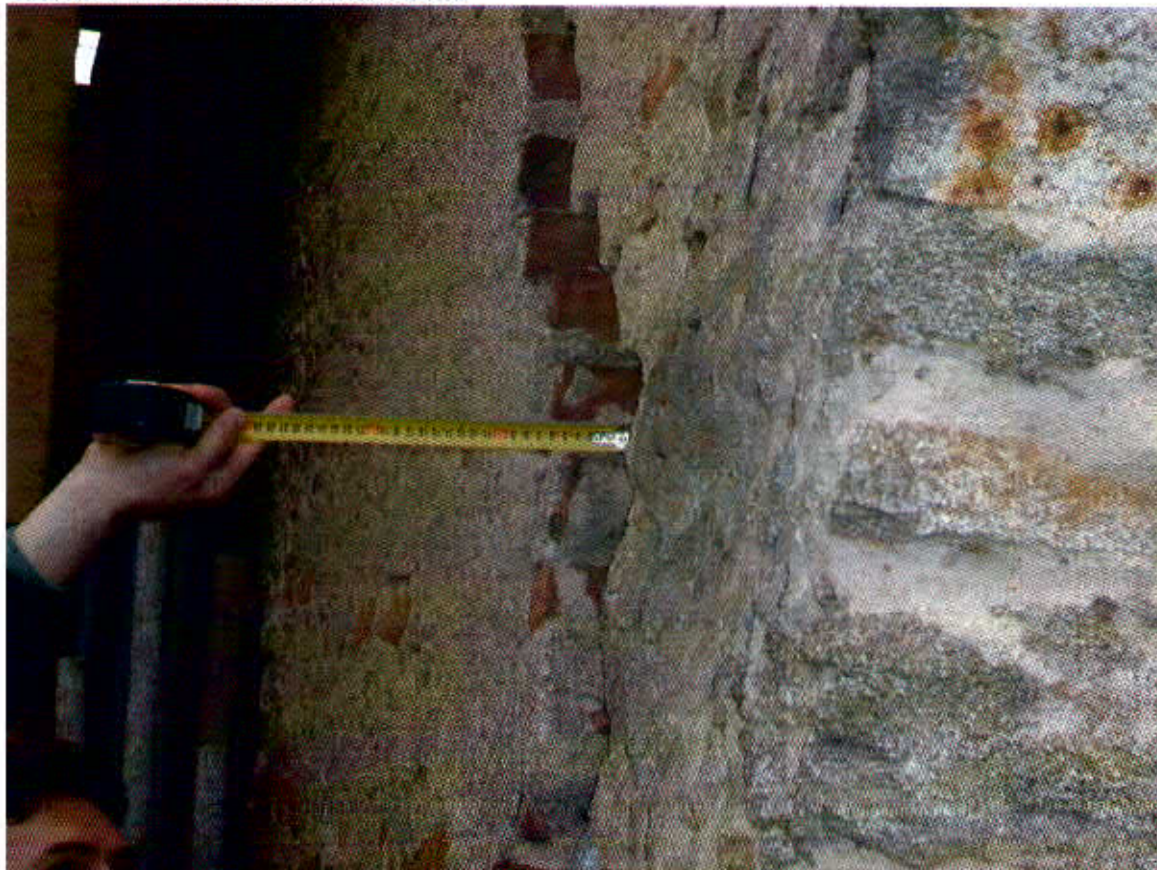
1/ svislá konstrukce je poškozena sedáním základové spáry a z toho důvodu došlo ke ztrátě stability konstrukce po celé své výšce

DETAIL VÝŠKOVÉHO ODKLONU

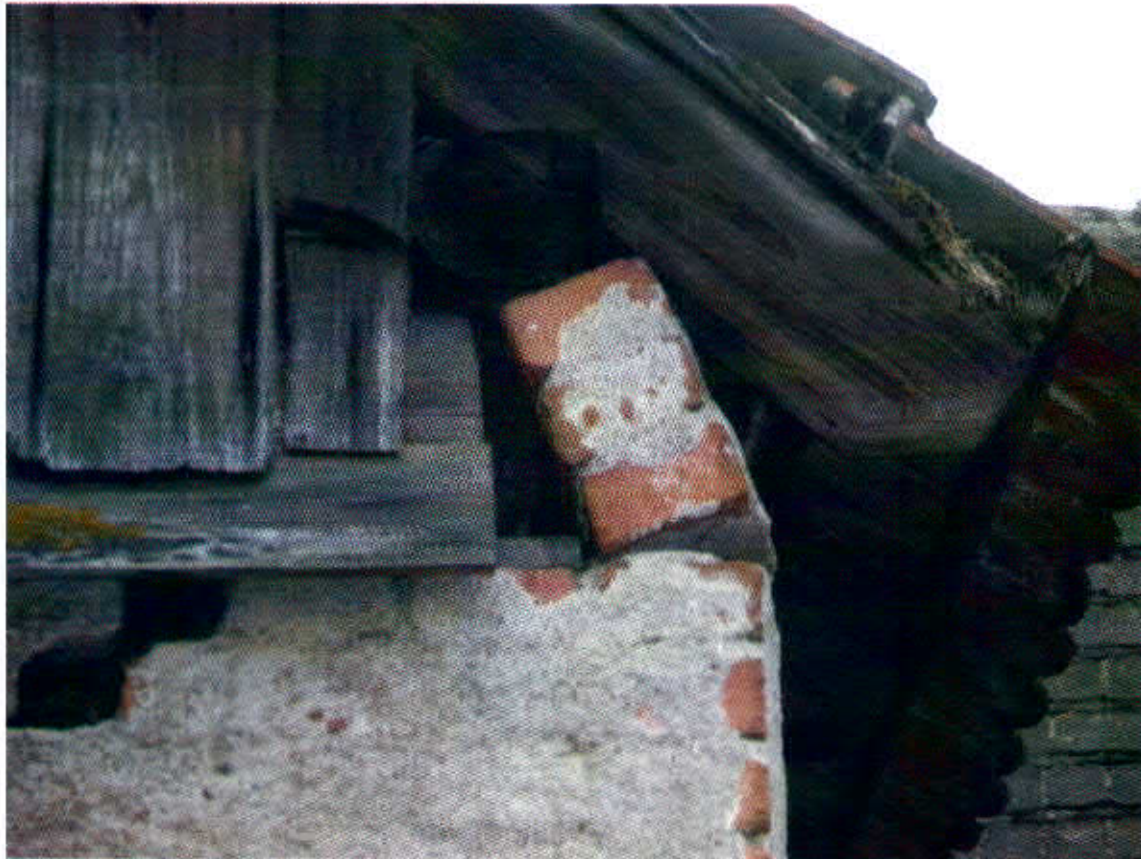
3/ konstrukce v současném stavu neplní sni funkci podpory pro přenášení svislých sil od konstrukce krovu. Tato konstrukce má minimální nároky na přenos vodorovných sil, ty jsou přenášeny vlastní konstrukcí krovu. I tyto minimální vodorovné síly zejména od dynamického zatížení větrem i nadále destabilizují konstrukci stěny stavby.

DETAIL U POZEDNICE

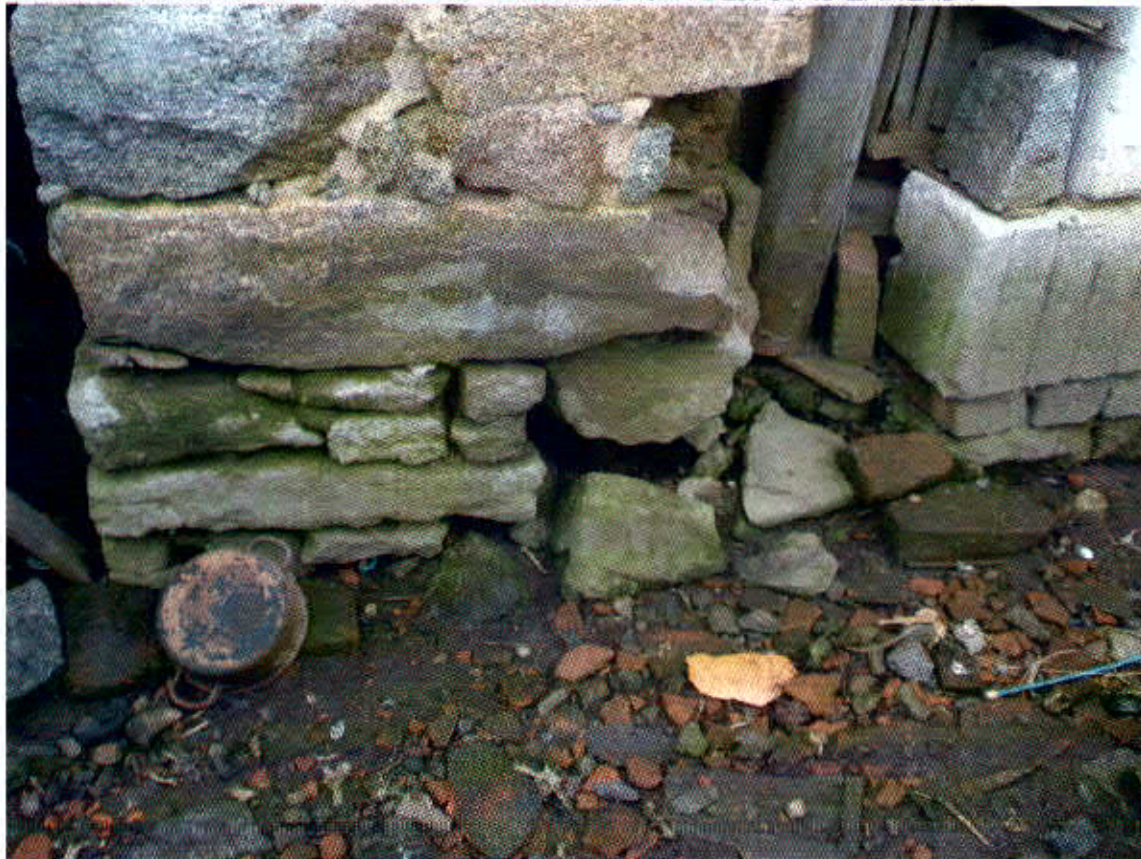
- 1/ Obvodové stěny objektu jsou částečně vystavěny nově z tvárnic a plných cihel a částečně jsou původní kamenné s cihelnými dozdívkami
- 2/ stav stěny objektu která jen z původního materiálu je ve špatném technickém stavu
- 3/ stavba nemá v části původních obvodových konstrukcí žádné základy a zcela chybí pojivo mezi kameny ve zdi

DETAIL STAVU KONSTRUKCE U TERÉNU S CHYBĚJÍCÍMI ZÁKLADY

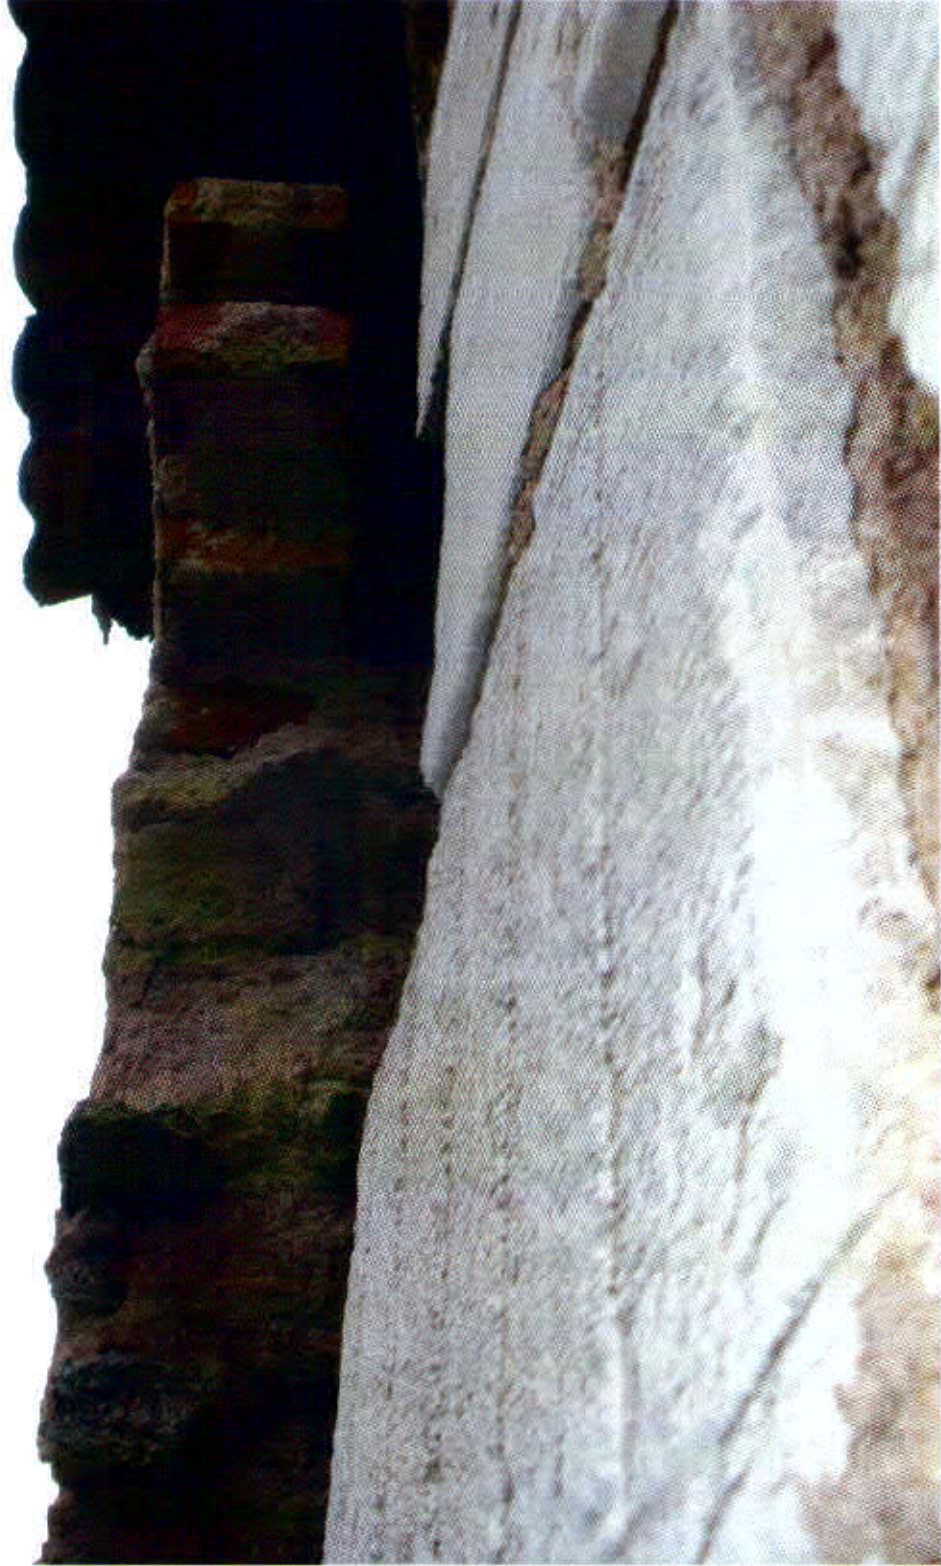
ODKLONĚNÍ V DRUHÉM SMĚRU OPROTI NOVÉ KONSTRUKCI

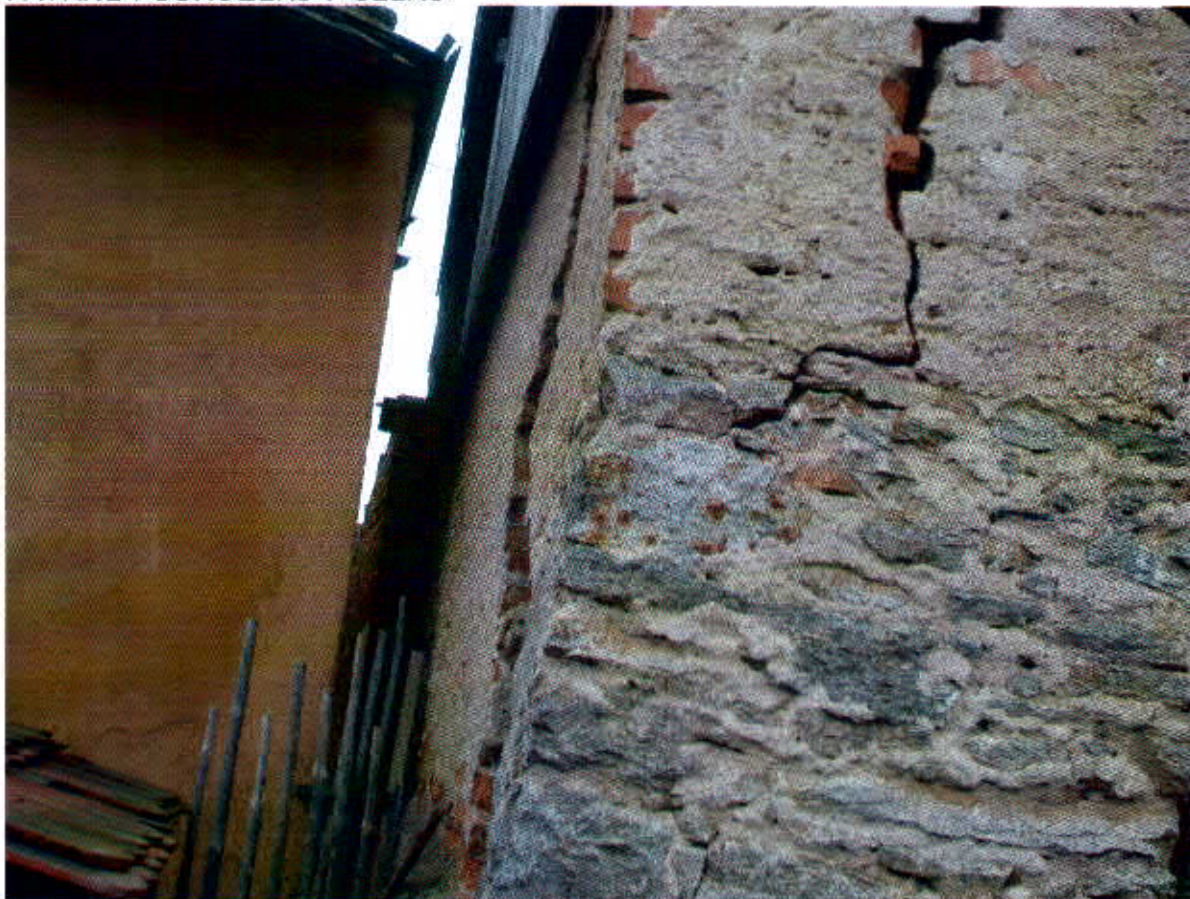
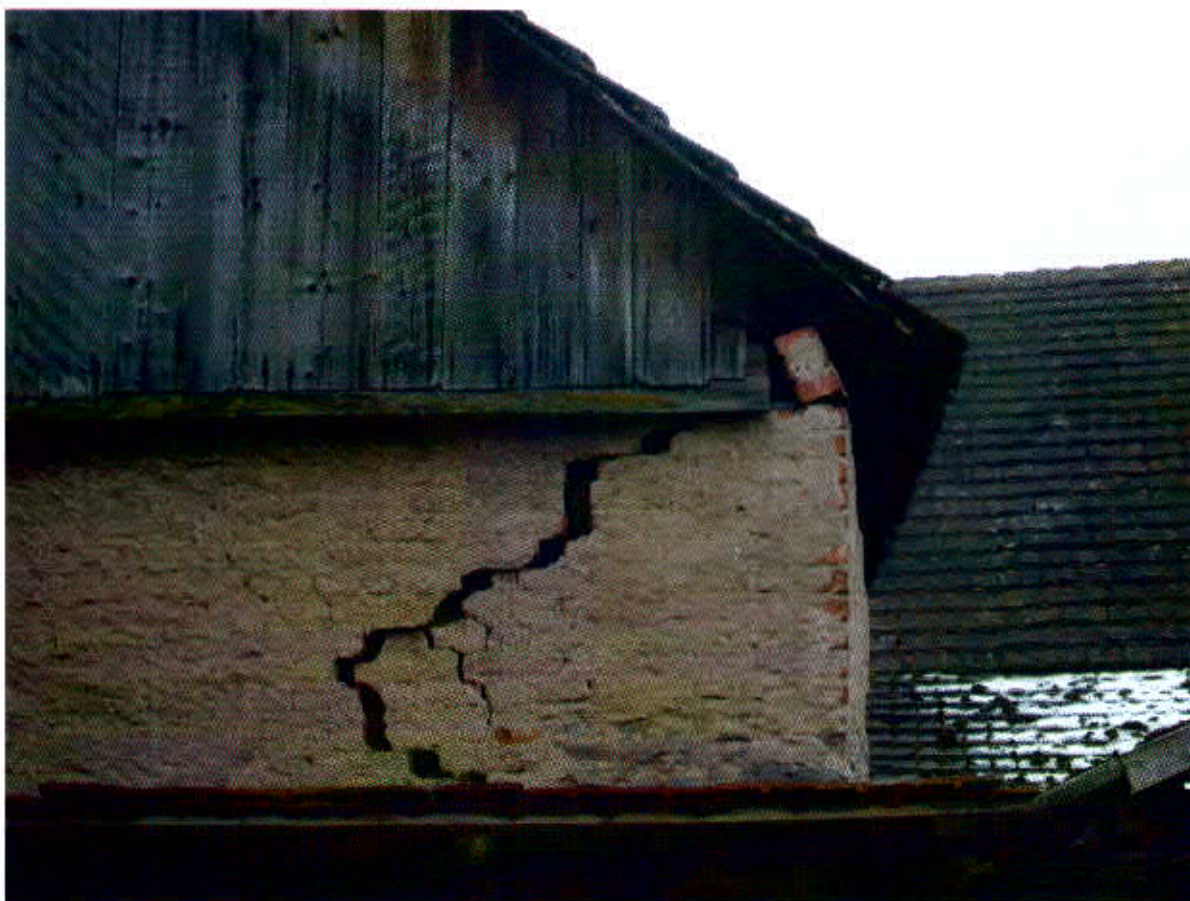
PATRNÉ POŠKOZENÍ V CELKU
