**ŘÍZENÝ PROTÁK POD CESTOU č.3**  
- dojde k omezení pohybu osob a dopravy  
- stroji a startovací jámy jsou mimo komunikaci  
- v místech křížení s jinými IS budou provedeny sondy  
- sondy budou umístěny v chodnících a cestách, jejich zabezpečení bude řešeno samostatnou žádostí a řešením DIO  
- v blízkosti podvrtné soupravy, její poloha je součástí DIO

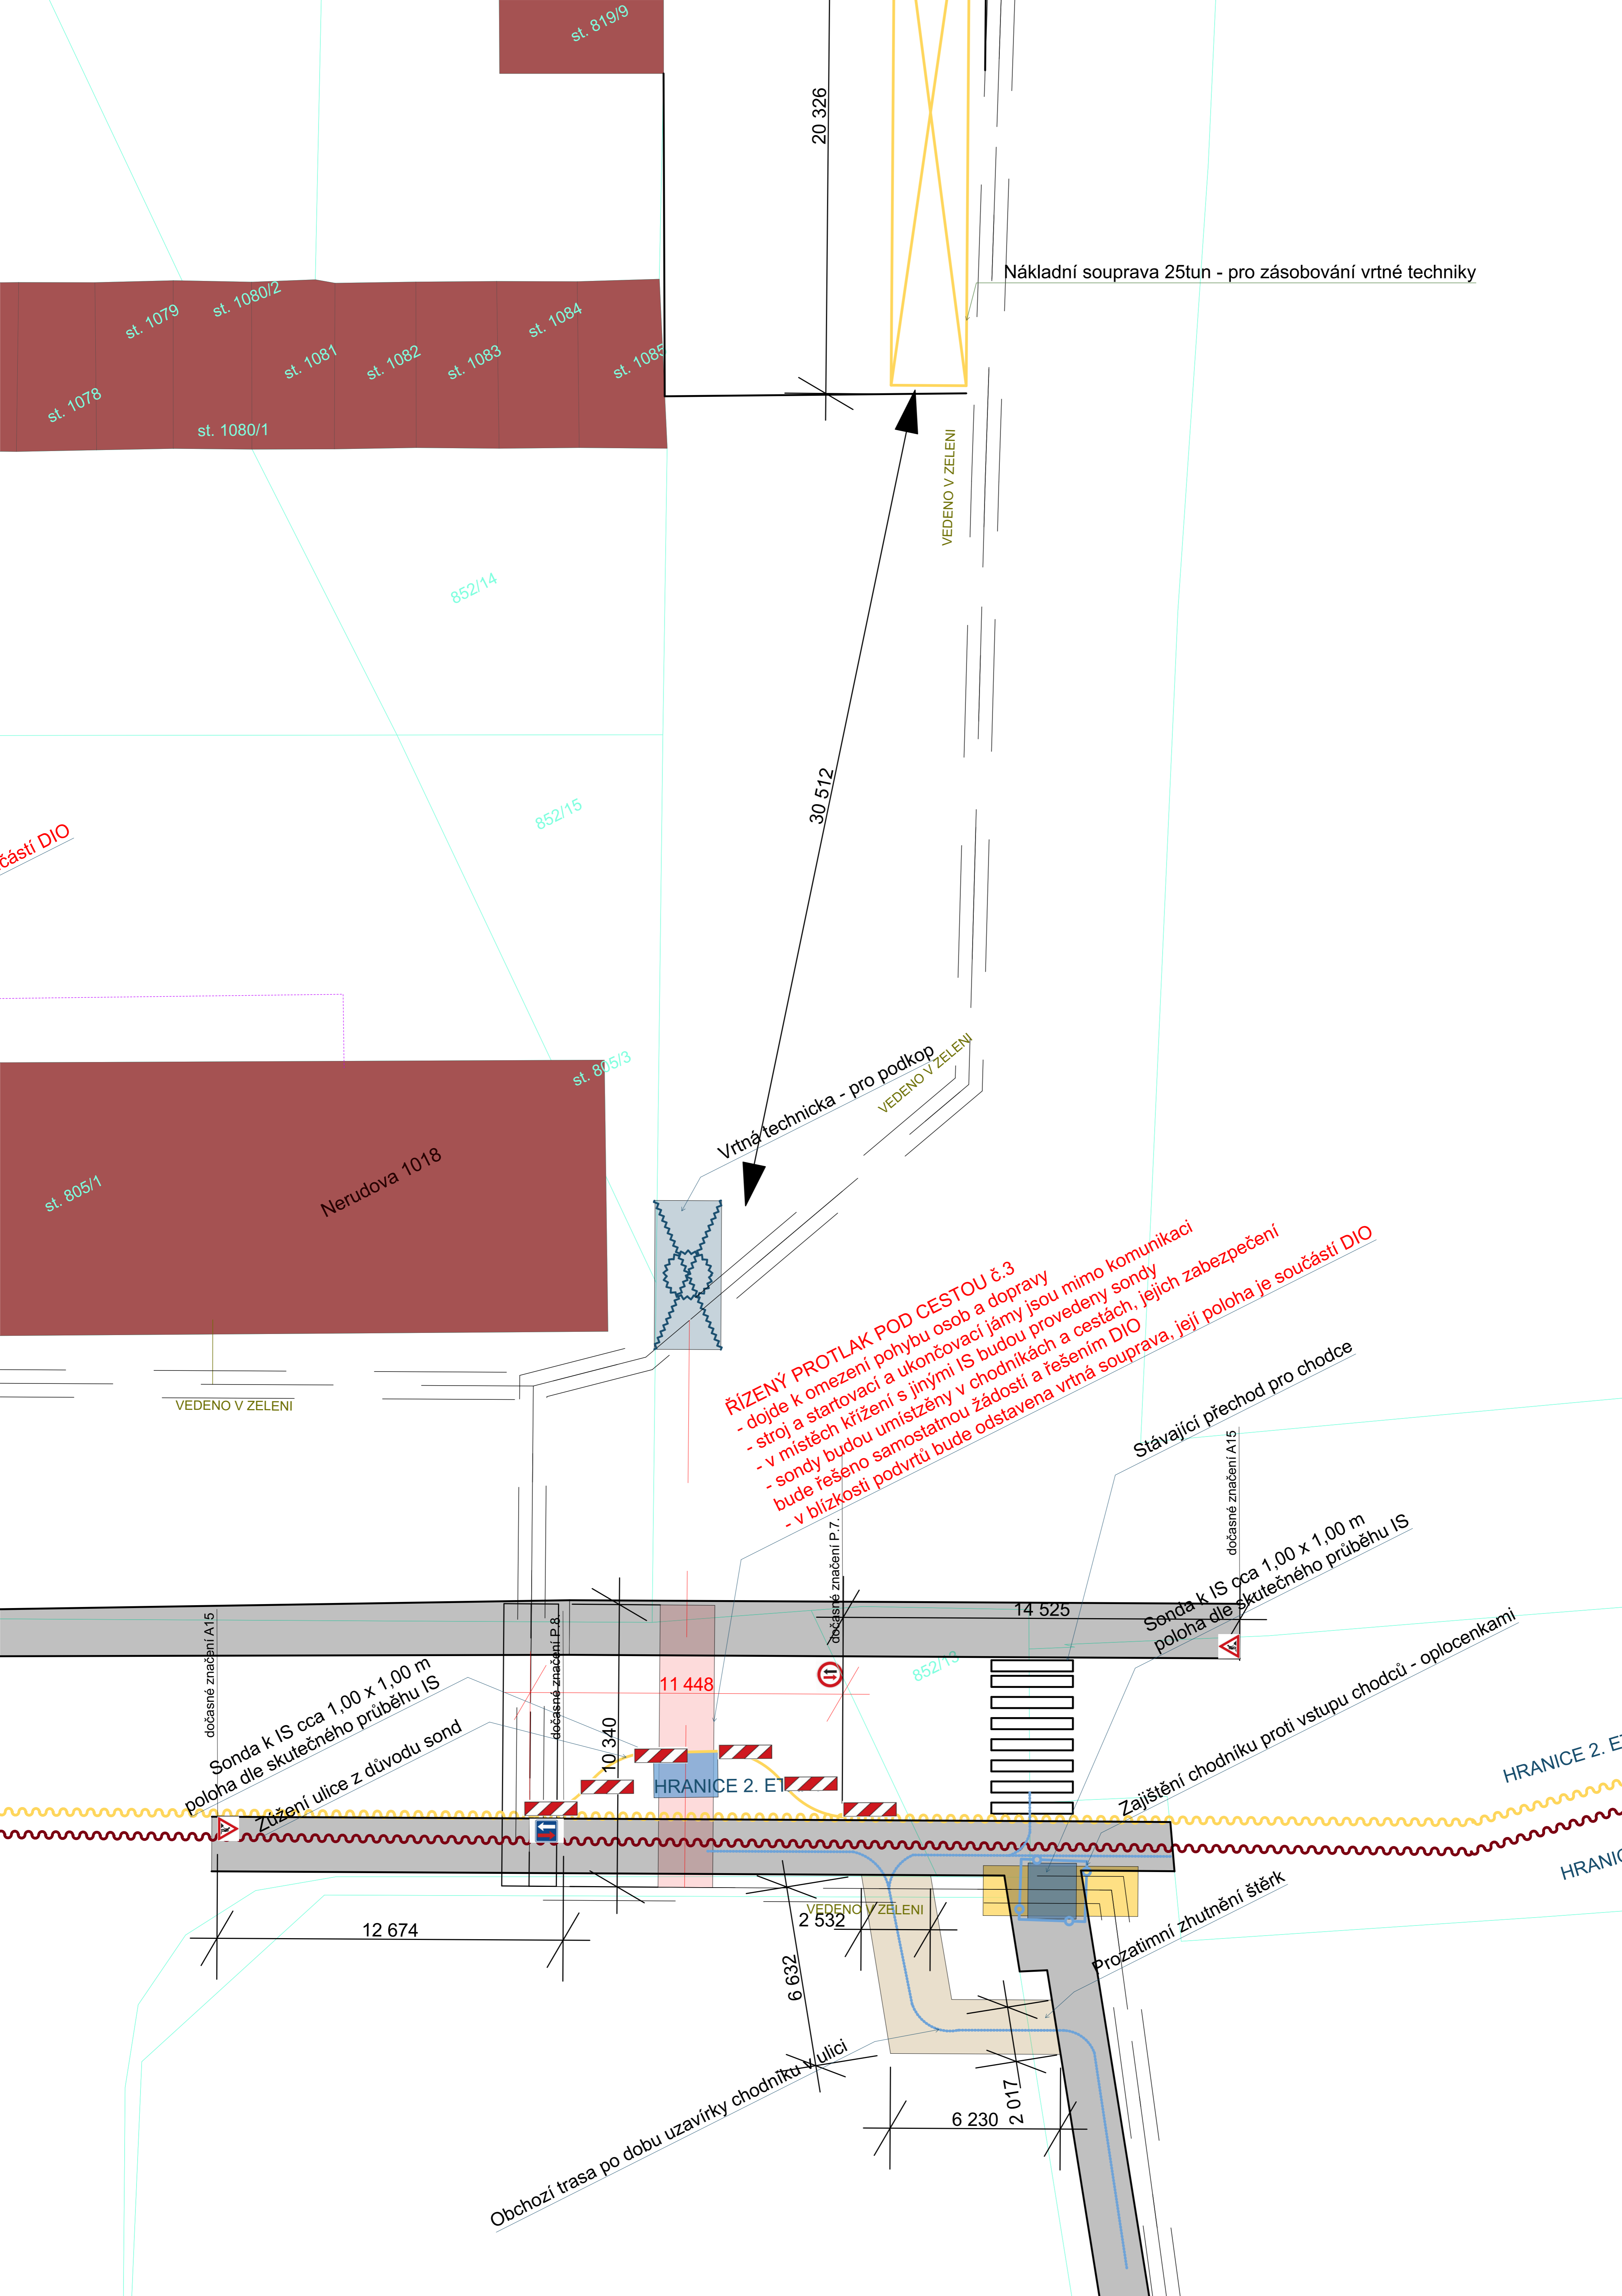
Sonda k IS cca 1,00 x 1,00 m  
poloha dle skutečného průběhu IS

Sonda k IS cca 1,00 x 1,00 m  
poloha dle skutečného průběhu IS  
Zúžení ulice z důvodu sond

Zajištění chodníku proti vstupu chodců - oplocenkami

Obchodní trasa po dobu uzavírky chodníku v ulici
