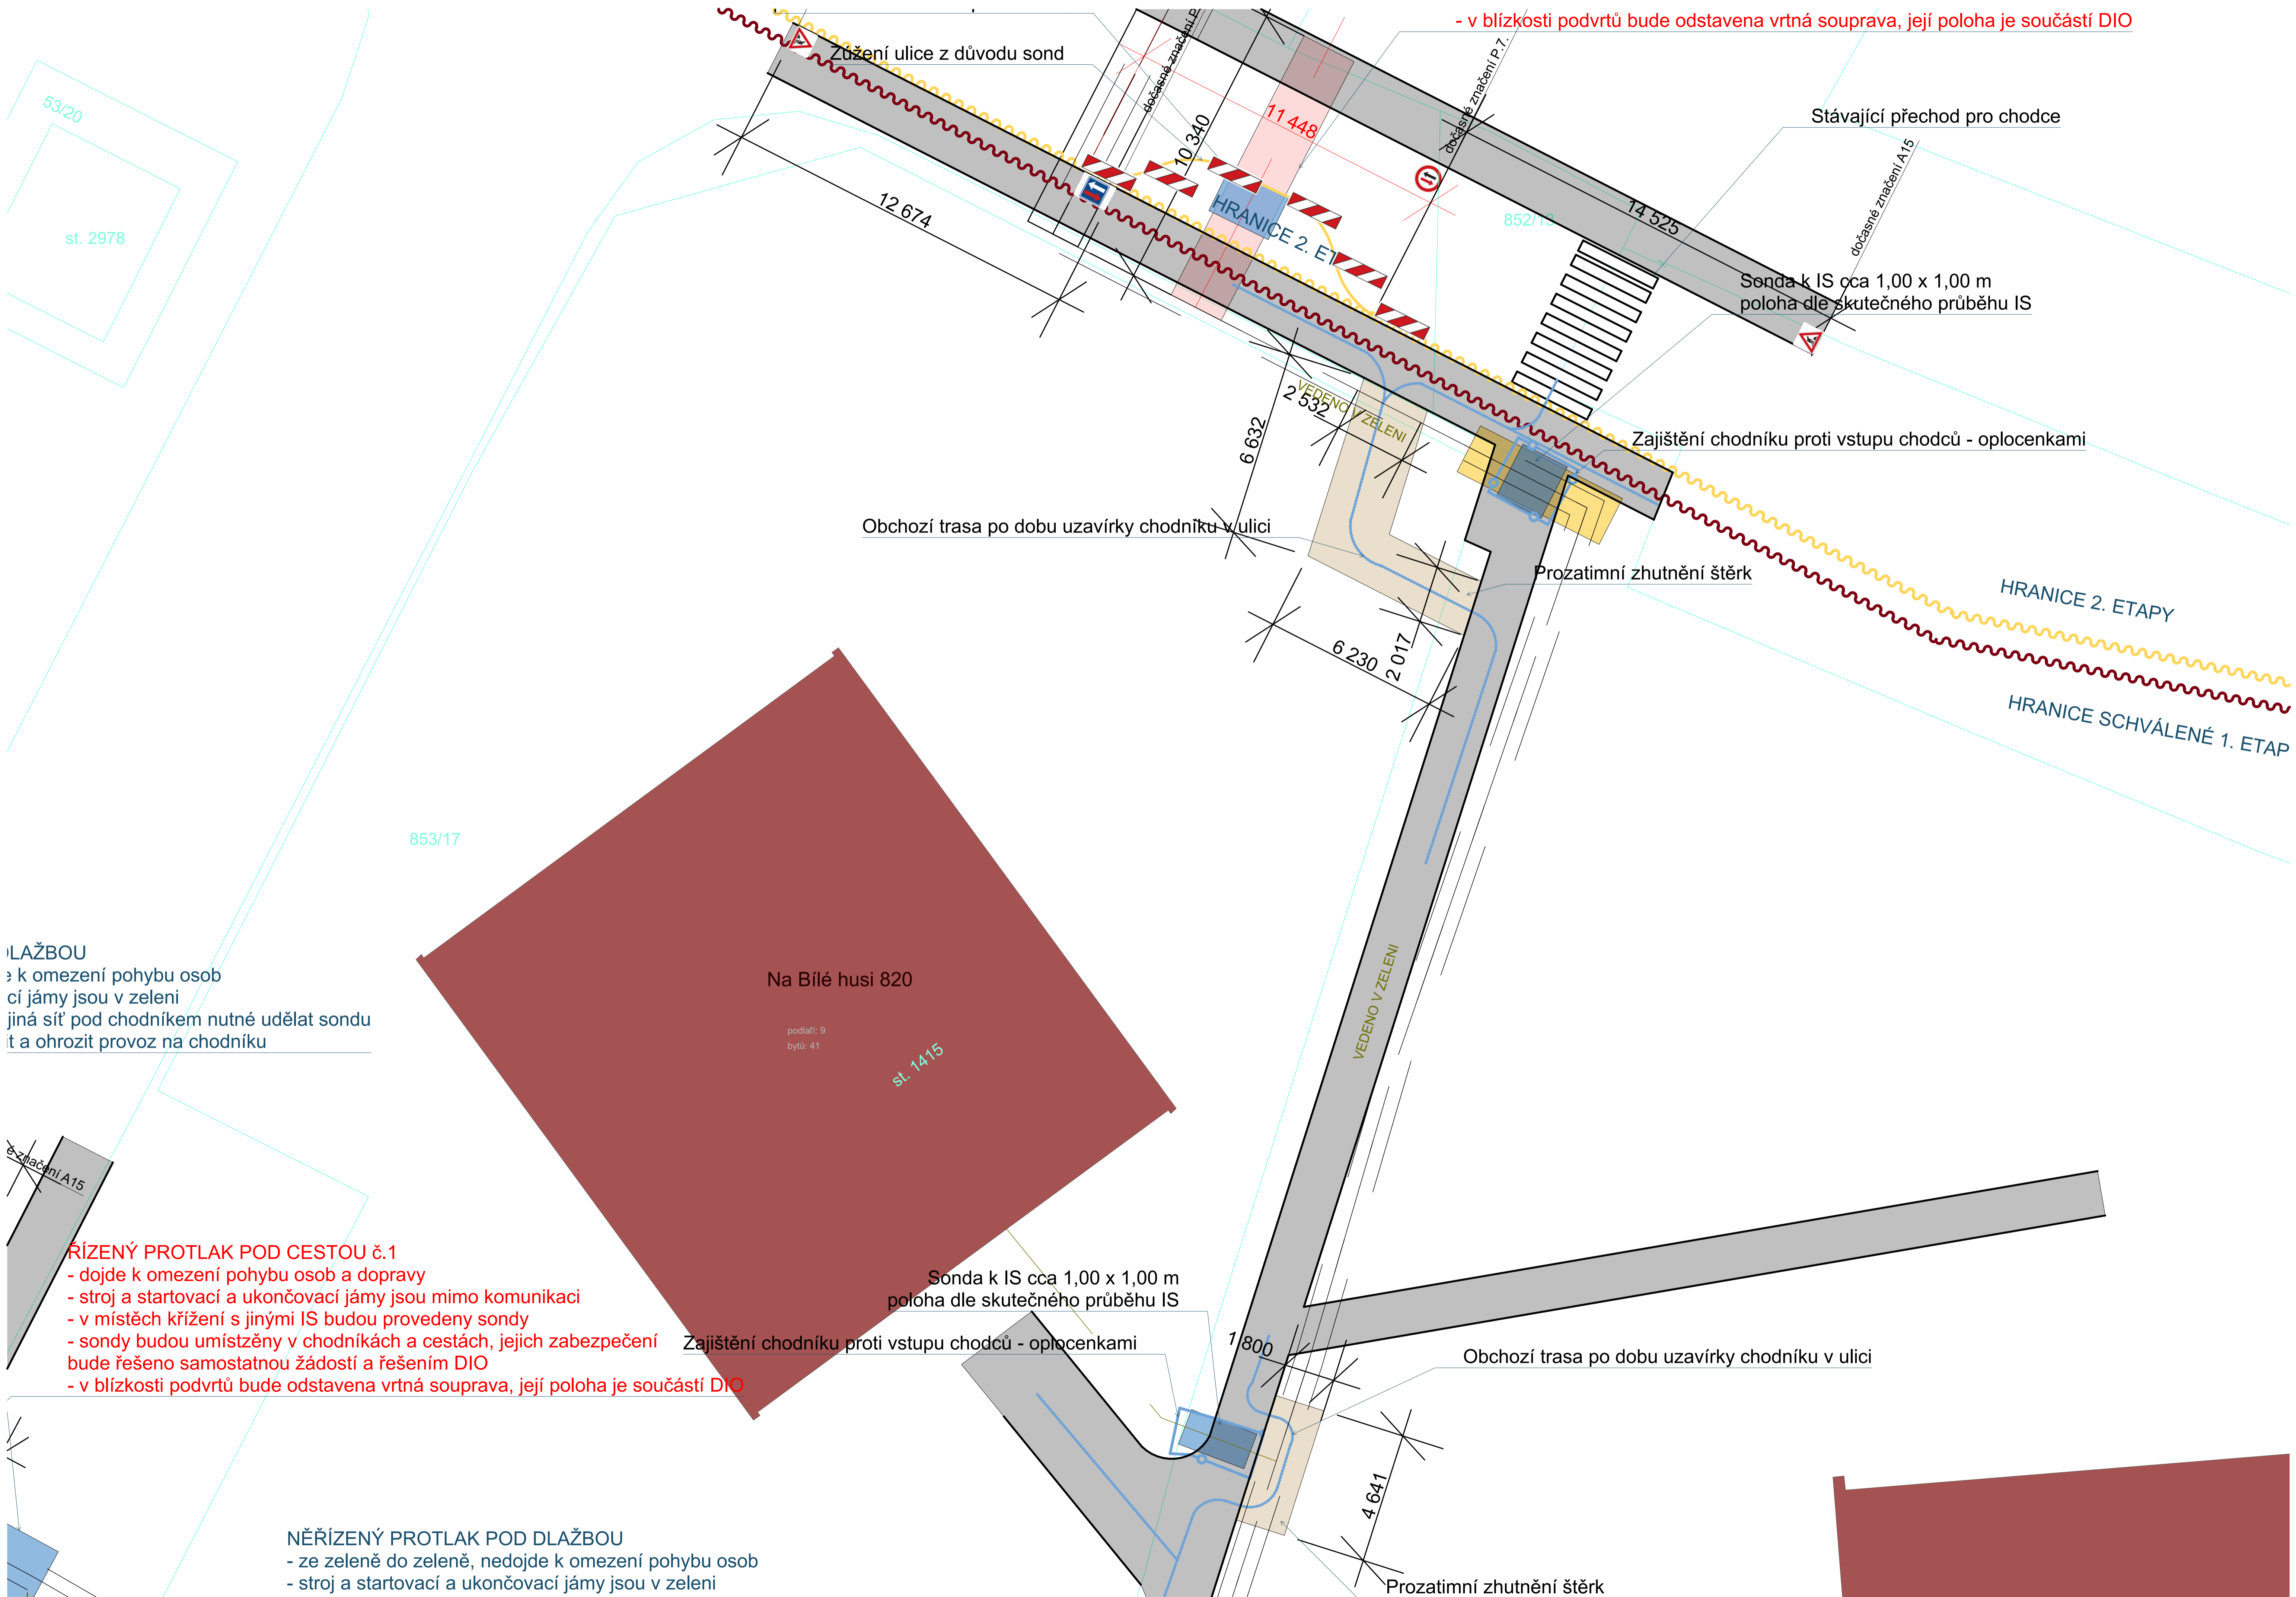
Sonda k IS cca 1,00 x 1,00 m poloha dle skutečného průběhu IS

Zajištění chodníku proti vstupu chodců - oplocenkami

Obchozí trasa po dobu uzavírky chodníku v ulici

Prozatímní zhutnění štěrk

NĚŘÍZENÝ PROTLAK POD DLAŽBOU
- ze zeleně do zeleně, nedojde k omezení pohybu osob
- stroj a startovací a ukončovací jámy jsou v zeleni

ŘÍZENÝ PROTLAK POD CESTOU č.1
- dojde k omezení pohybu osob a dopravy
- stroj a startovací a ukončovací jámy jsou mimo komunikaci
- v místech křížení s jinými IS budou provedeny sondy
- sondy budou umístěny v chodnících a cestách, jejich zabezpečení bude řešeno samostatnou žádostí a řešením DIO
- v blízkosti podvrťů bude odstavena vrtná souprava, její poloha je součástí DIO
